## Älta våtmark

Dagvatten, grundvatten och naturvärden.

Nacka kommun

RAPPORT nr 2016-0989-A

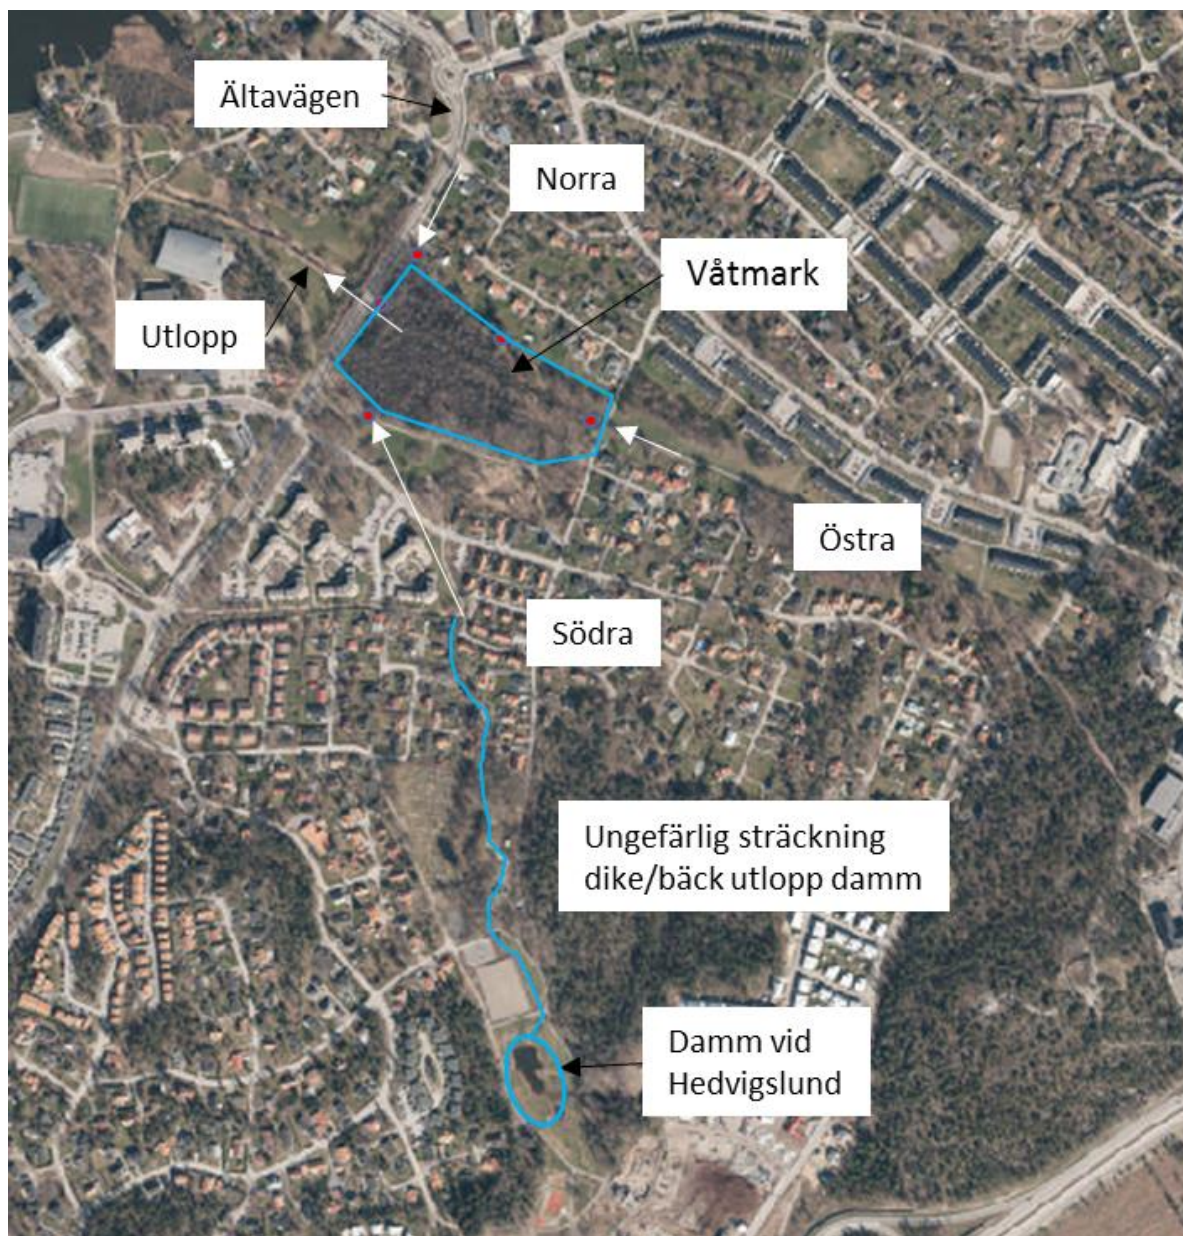
Figur 4:1. Flygfoto över våtmarken och området runtomkring. De tre delavrinningsområdena benämns norra, östra och södra. De mynnar i våtmarken vid de röda prickarna och flödesriktningen markeras med vita pilar ytterligare beskrivning i avsnitt 5.4.1.

Våtmarken ligger i en dalgång och omges av främst villa- och radhusbebyggelse. I väster avgränsas den av Ältavägen, se figur 4.1. Området är fuktigt och blött till stora delar, främst i den västra delen. Hela området är förhållandevis svårgenomträngligt med träd, buskar och sly, se bild på framsidan av rapporten. I våtmarken mynnar tre dagvattenledningar, en i den nordvästra delen, en i öster och en i söder. Tillflödet från söder kommer också från en bäckravin från Hedvigslund som kulverterats innan utflödet i våtmarken.

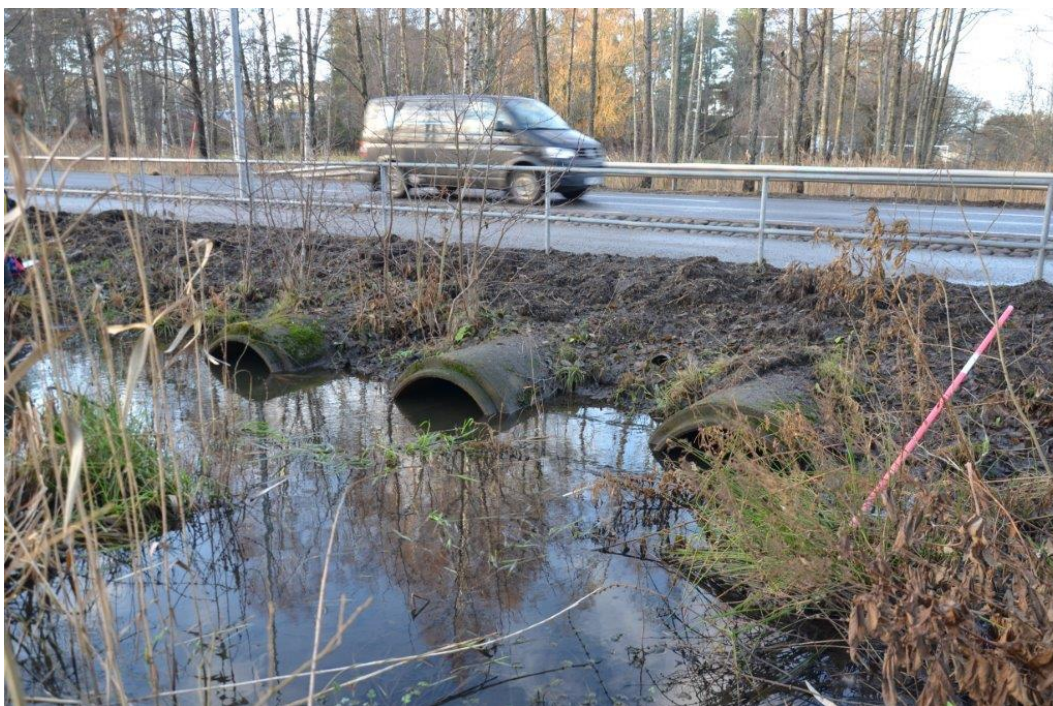
Figur 5:12. De tre utloppsroren från våtmarken under Ältavägen. Flödesriktningen är in i bilden som är tagen den 8 december 2017.

Utloppet till Ältasjön från våtmarken är i väster och sker via 3 stycken 800 mm trummor under Ältavägen, se figur 5:12. Utloppsledningarna är fyllda med 30-35 cm sediment. Vid platsbesök har det varit ca 20-25 cm vatten i utloppsledningarna. Totalt är trummorna fyllda till 50-70 cm. När det är höga vattenflöden är det risk att Ältavägen översvämmas i och med att vattnet stiger och inte hinner rinna ut genom trummorna. Det kan vara önskvärt att rensa trummorna för att öka kapaciteten ut. För att inte riskera att nivån i våtmarken sjunker bör vattennivån i våtmarken och i Ältasjön mätas in och se vilken nivåskillnad det är. Om nivåskillnaden är liten kommer troligen inte nivån att sjunka i våtmarken efter en rensning. Däremot är det troligt att trummorna fylls med sediment igen efter en tid. Trafikverket är ansvariga för Ältavägen och därmed även ansvariga för trummorna under och ska kontaktas innan någon rensning sker.

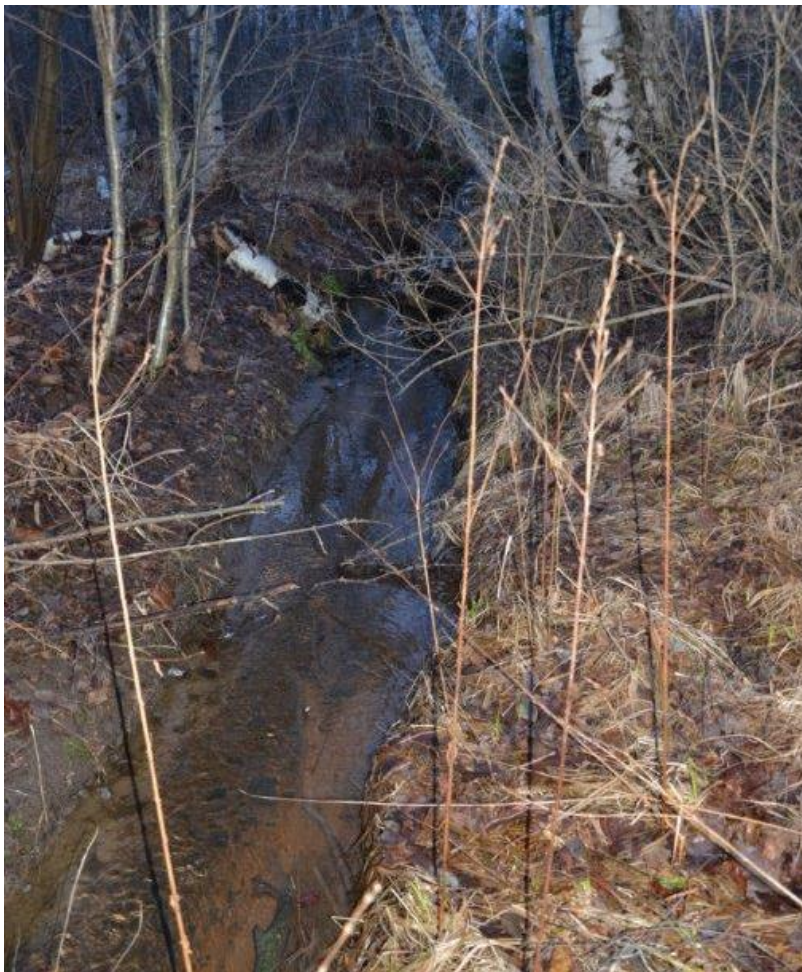
Figur 6:1. Tillflödet österifrån, flödet föreslås spridas norr och söder ut i spridardiken för att förbättra reningen och nyttja mer av våtmarken.

Reningen i våtmarken kan förbättras något genom att leda om flödena i den. Troligen kommer det in stora mängder grundvatten i dagvattenledningsnätet vilket innebär att det dagvatten som mynnar i våtmarken redan är utspädd med grundvatten och reningen i våtmarken därmed inte blir så effektiv. Där dagvattenledningen mynnar i den östra delen kan reningen förbättras på ett förhållandevis enkelt sätt. I våtmarken rinner dagvattnet i ett dike, se figur 6:1. Här finns det möjlighet att sprida vattnet över en större yta genom att anlägga ett spridningsdike vinkelrätt mot det befintliga diket. Då sprids vattnet ut på en större yta och det finns möjlighet till rening i vegetationen. Om vattnet leds om på detta vis blir den lite torrare delen av våtmarken blötare vilket delvis ändrar naturförutsättningarna. Se en enkel skiss över förslaget i figur 7:1.
